2023 年 3 月 1 日

株式会社リミックスポイント

### 過電流による製品の損傷について

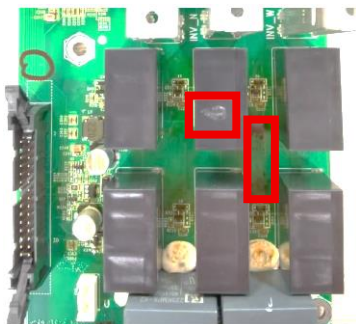
事象 過電流によるリレー部損傷(図 1 及び図 2)

過程 負荷への電源供給の際、U 相 W 相の電流が O 相に流れ込む

結果 O 相に流れ込む電流が過電流となり、リレー部を損傷する

図 1 リレー部損傷(赤枠内)

原因は O 相への過電流です。O 相への過電流を防ぐには CT センサの正しい設置が必要不可欠です。CT を正しく設置できない主な原因は CT の故障、クランプの閉じ方、ケーブルの接触不良、CT 設置向きが逆、などが考えられます。

#### ① CT 取付エラーの発報

ファームウェアバージョン DSP:1.23 以降より実装。

#### ② 試運転前のファームウェアバージョンアップ

試運転前にファームウェアバージョンアップを施すことにより

上記事象発生を防止。

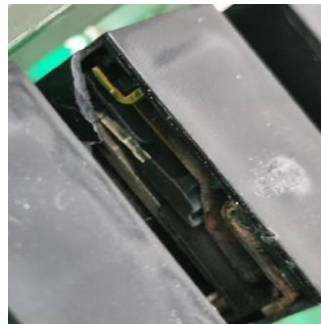
図 2 メタルドーム内部
